Motori BMW

Importanti Informazioni per l'installazione di alcuni modelli di turbocompressore

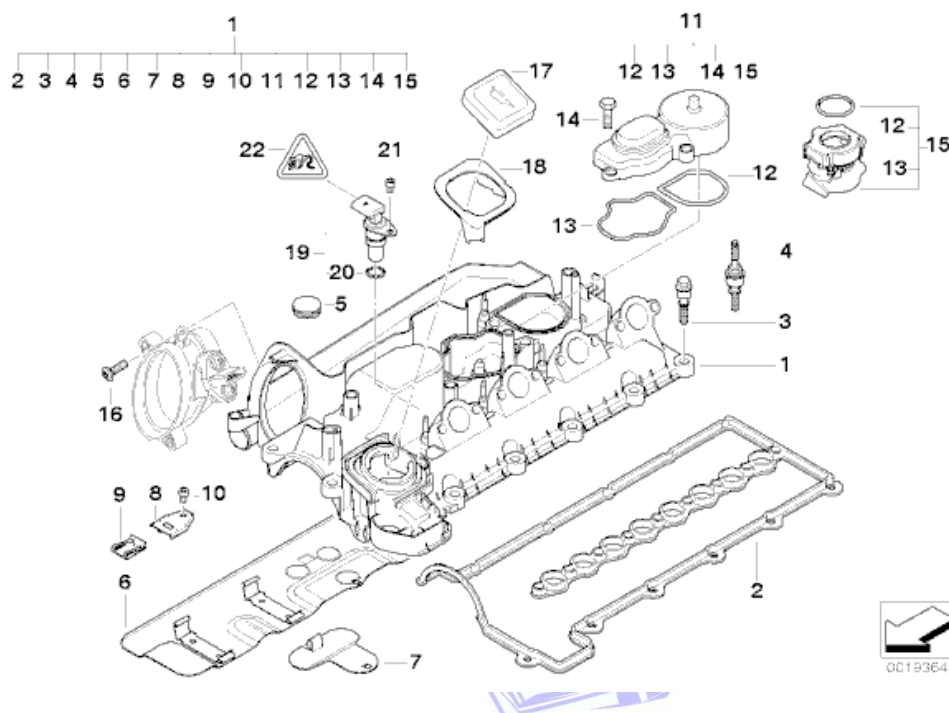
Nei propulsori BMW e quindi anche su alcune vetture Land Rover equipaggiate con motore BMW la sostituzione del turbocompressore richiede la contemporanea sostituzione di alcuni componenti come il tubo mandata olio e l'unità di sfiato.

si rende necessaria la sostituzione dell'unità di sfiato identificata al punto 11 nel disegno e il cui codice BMW è 11127799224)

Per gli stessi turbocompressori è consigliabile anche la verifica/sostituzione del tubo della mandata olio ove previsto (cod. BMW 11427791624)
